# 通学路対策箇所図(京ヶ瀬小学校)

【対策検討メンバー】  
 ・教育委員会、  
 学校、PTA  
 ・道路管理者  
 ・警察署

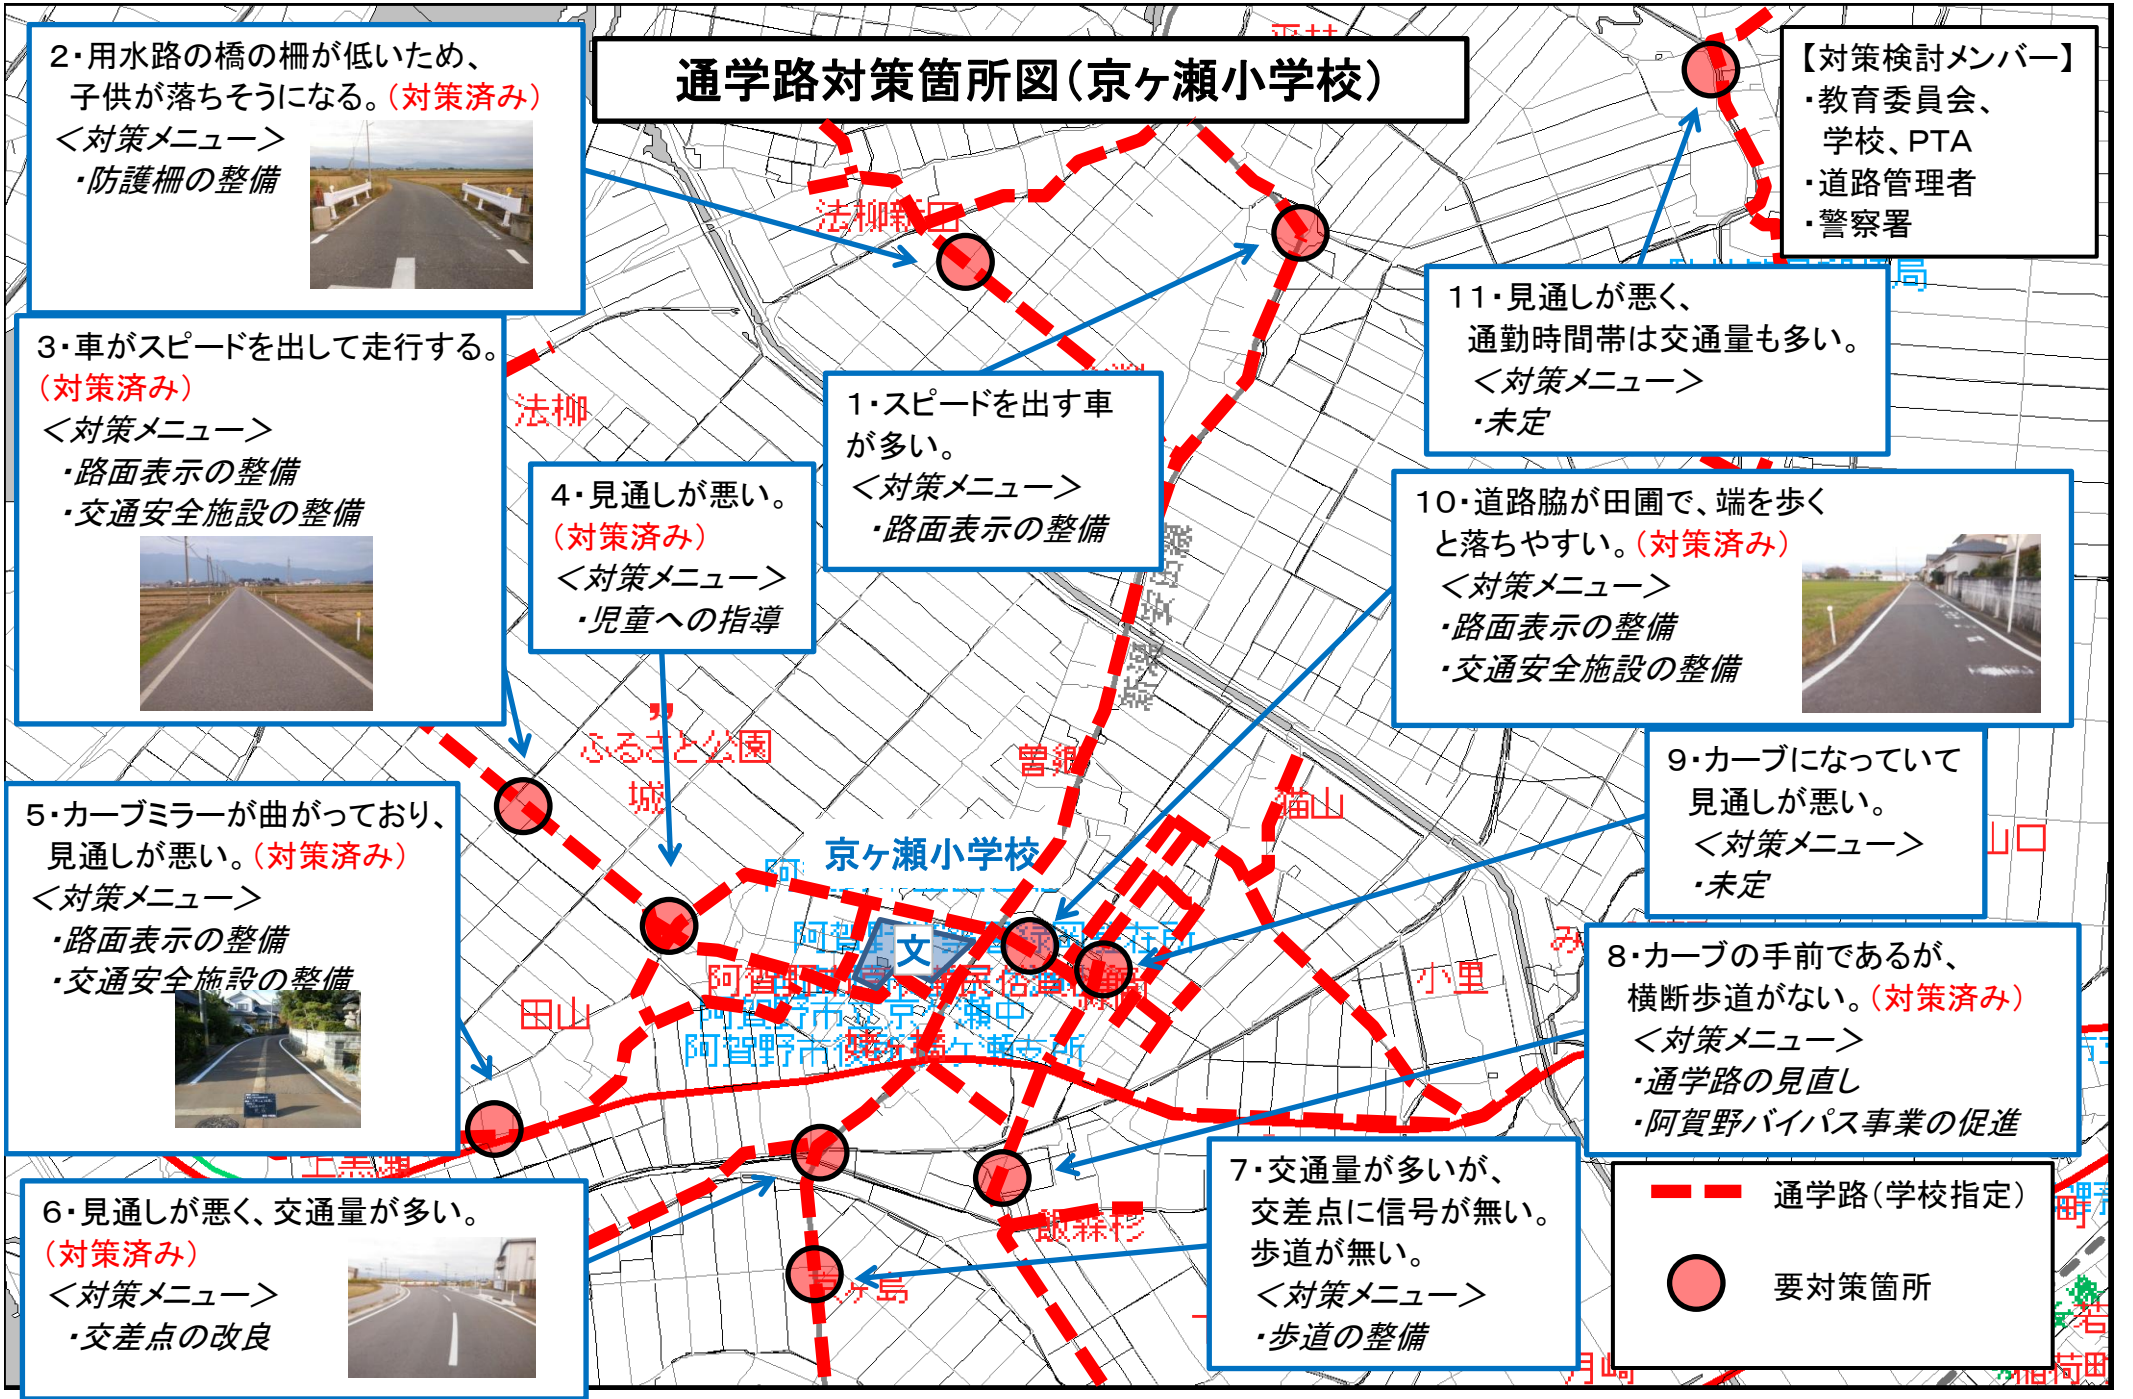
2・用水路の橋の柵が低い  
ため、  
子供が落ちそうになる。**(対策済み)**

3・車がスピードを出して走行する。**(対策済み)**

4・見通しが悪い。**(対策済み)**

1・スピードを出す車が多い。

11・見通しが悪く、  
通勤時間帯は交通量も多い。

10・道路脇が田圃で、端を歩くと落ちやすい。**(対策済み)**

5・カーブミラーが曲がっており、  
見通しが悪い。**(対策済み)**

9・カーブになっていて  
見通しが悪い。

8・カーブの手前であるが、  
横断歩道がない。**(対策済み)**

6・見通しが悪く、交通量が多い。**(対策済み)**

7・交通量が多いが、  
交差点に信号が無い。  
歩道が無い。

＜対策メニュー＞  
 ・防護柵の整備

＜対策メニュー＞  
 ・路面表示の整備  
 ・交通安全施設の整備

＜対策メニュー＞  
 ・児童への指導

＜対策メニュー＞  
 ・路面表示の整備

＜対策メニュー＞  
 ・未定

＜対策メニュー＞  
 ・通学路の見直し  
 ・阿賀野バイパス事業の促進

＜対策メニュー＞  
 ・交差点の改良

＜対策メニュー＞  
 ・歩道の整備
