低圧進相コンデンサの絶縁破壊実験

35 年以上使用した低圧進相コンデンサの内部が絶縁破壊し、出火に至る状況を実験したものです。

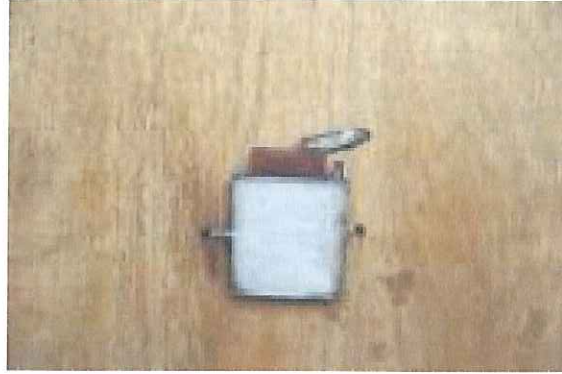
①出火前の低圧進相コンデンサの状況

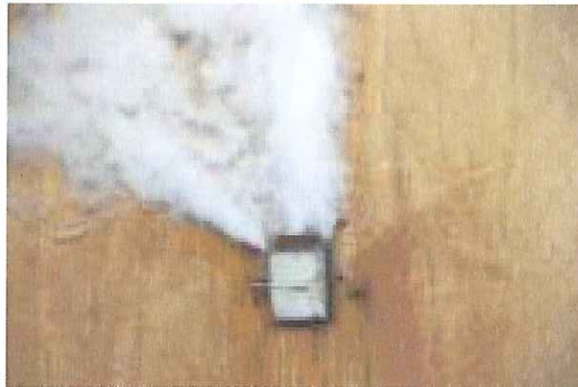
②発煙を始めた低圧進相コンデンサの状況

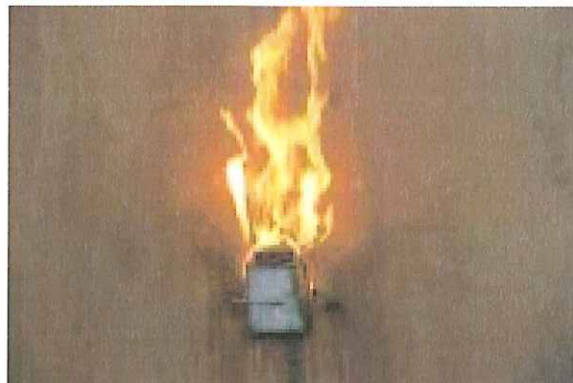
③出火した低圧進相コンデンサの状況
